低スラッジ製品技術とその効果

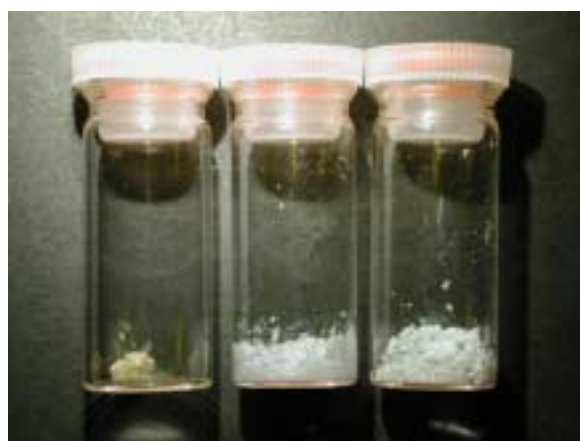
FX900 弊社従来品 他社従来品

生成するスラッジの比較サンプル(5g 溶解時の析出量)

リストン[®] FX900/FXRシリーズは従来のドライフィルムに比べ、スラッジの発生を大幅に低減しています。

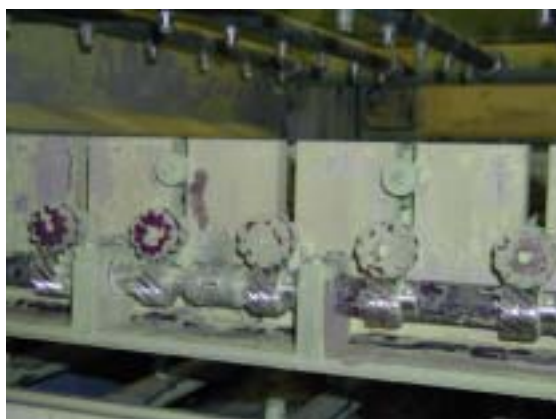
FX900シリーズ使用による現像槽の状態の変化

弊社他タイプ使用時

上記写真はリストン® FX900シリーズを使用することで、特別な薬液洗浄を用いずに、現像槽内におけるスラッジの発生が抑えられている一例です。
又、リストン® FX900/FXRシリーズの使用で、スラッジなどが付着しない上に、もともと付着していたスラッジが落ちていく現象も確認されています。

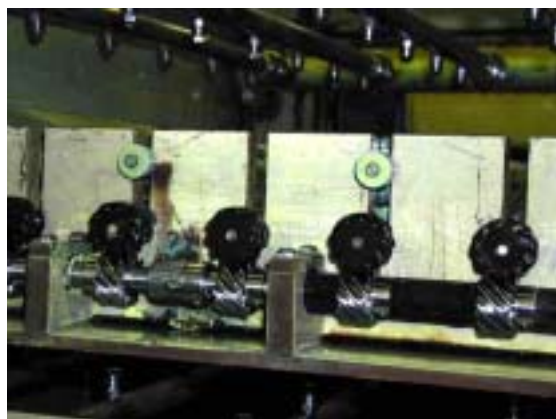
FX900へ切替え後

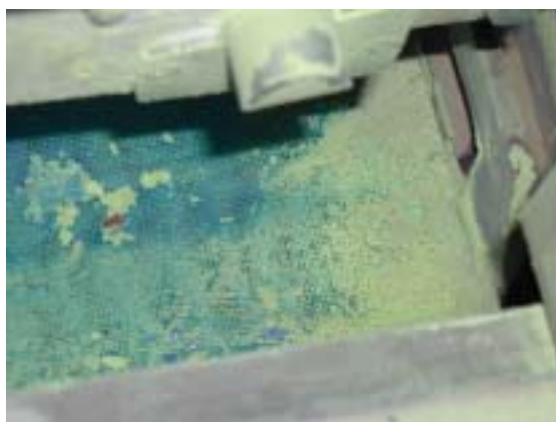
弊社他タイプ使用時

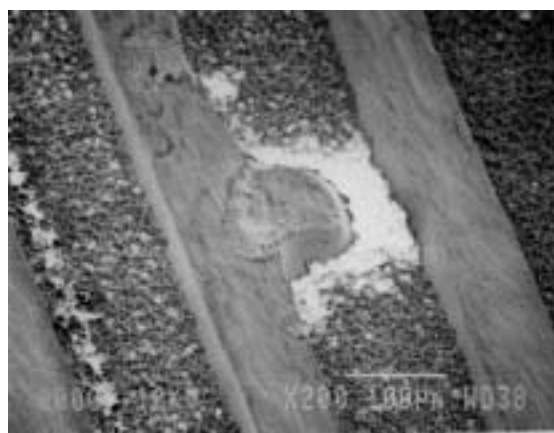
現像槽内スラッジによる不良モード

スラッジ再付着によるエッチング残り

お客様の現像槽におけるスラッジ発生による不具合は、下記写真のようなケースで報告されています。低スラッジ化によりこれらの症状が軽減されることで、具体的な歩留り改善が期待できます。不良モードにもよりますが、数%近い歩留り改善効果が報告されている例もあります。
